## **Evaluación de la amenaza natural en ambiente semiárido, sustentada en la geomorfología y el modelamiento de índices topográficos. Salamanca, Región de Coquimbo, Chile\*.**

Natural hazard assessment in semi-arid environment, based on the geomorphology and modeling of topographic index. Salamanca, Coquimbo Region, Chile.

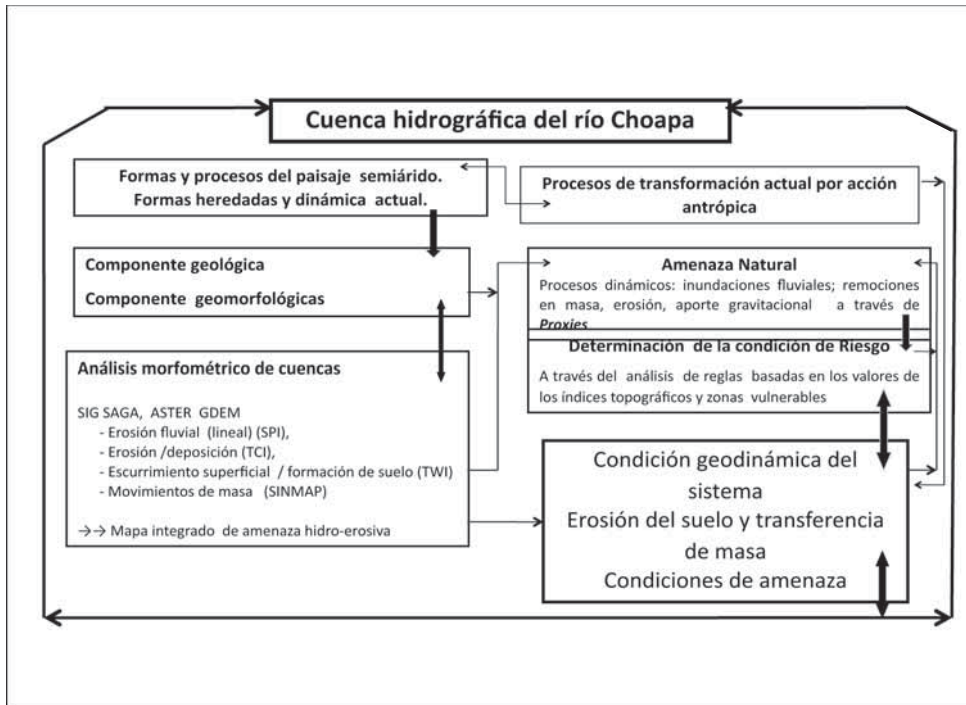
Fig. 2. Esquema metodológico.

La definición de unidades geomorfológicas del valle estudiado, fue analizada desde el punto de vista integral, considerando las características del sistema geológico y geomorfológico heredado y actual, como la relación con las actividades que se están llevando a cabo en determinadas áreas y formas. Para lograr un resultado más cuantitativo, trascendiendo a las formas propiamente tales, se recurrió a la modelización de parámetros topográficos a través de herramientas SIG. El esquema metodológico utilizado se presenta en la figura 2.

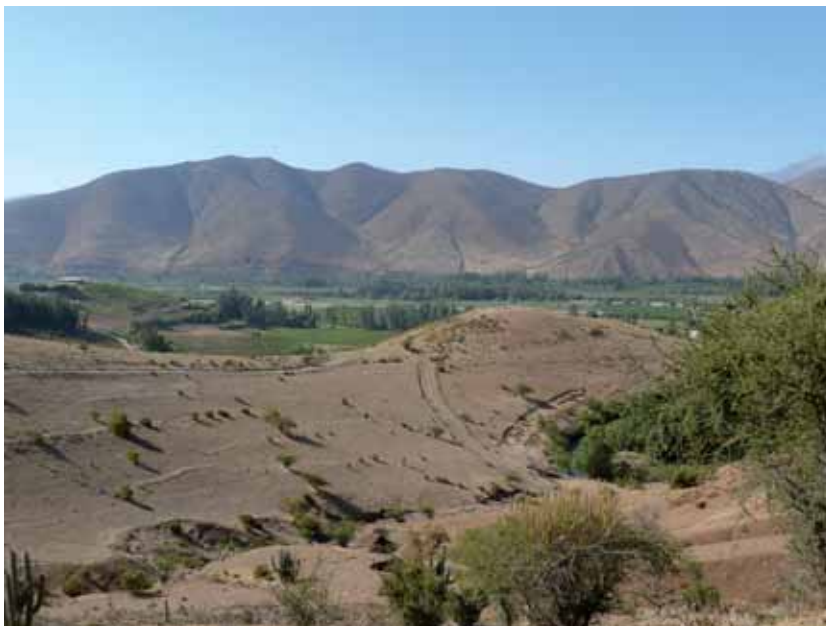
**Fig. 4.** Terrazas antiguas elevadas (miocénicas). Primer plano, evidencias de erosión y al fondo, producción de frutales. Enero 2009.

La zona de contacto entre laderas/depósitos de valle está ampliamente representada en la cuenca por superficies o terrazas elevadas de edad miocena, que presentan perfiles de importantes pendientes y superficie muy planiforme. Estas terrazas, de gravas antiguas son muy erosionables y están siendo incorporadas a la agricultura intensiva, realizando en ellas prácticas de nivelación

topográfica y trazado de surcos y camellones (Fig. 4).

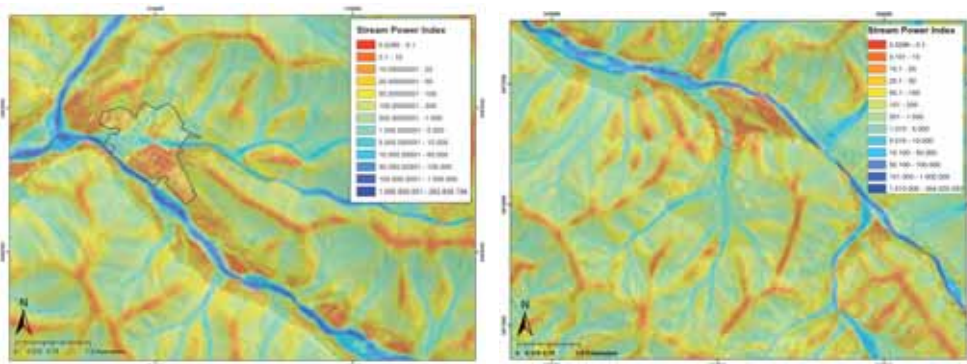
Fig. 6. Modelo de amenaza por erosión fluvial

La amenaza por erosión fluvial (fig. 6) es especialmente importante en Salamanca, toda vez que la ciudad se ha expandido hasta el borde de la terraza fluvial, que si bien es difícilmente asociable a desbordes, existen evidencias de erosión lateral y de fondo. Además, la presencia del *talweg* que drena la ciudad desde la subcuenca de la quebrada local, está expresando una condición de erosión no menor, asociada a la activación de este dren durante precipitaciones concentradas. Panguesillo está exento de amenaza de erosión fluvial.

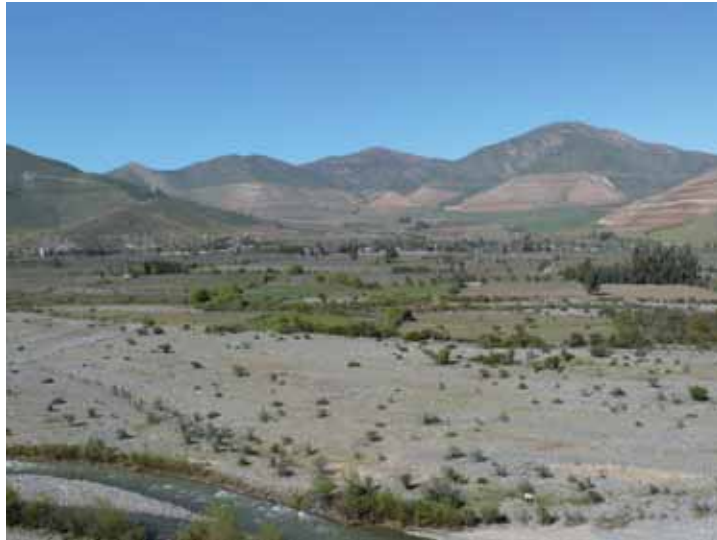
**Fig. 10.** Vista panorámica de Panguessillo. Otoño 2008. Primer plano, río Choapa.

de intervención de la cuenca, la cual ha sido muy intensa, y está en desarrollo. La figura 10 muestra una visión panorámica del sector, correspondiente a otoño de 2008, en que se evidencia la fuerte intervención de las laderas y los sistemas de conos aluviales. En la actualidad las prácticas de movimientos de tierra, apertura de caminos, nivelaciones topográficas, desarrollo de surcos y camellones alcanzan hasta las cimas de las laderas. Se asume entonces que la condición de amenaza alta, sería aún más intensa en términos de masa en movimiento ante eventos pluviométricos concentrados. Desde el punto de la vulnerabilidad y el riesgo, este poblado de carácter rural, estaría también expuesto a condiciones de remociones en masa asociadas a flujos.

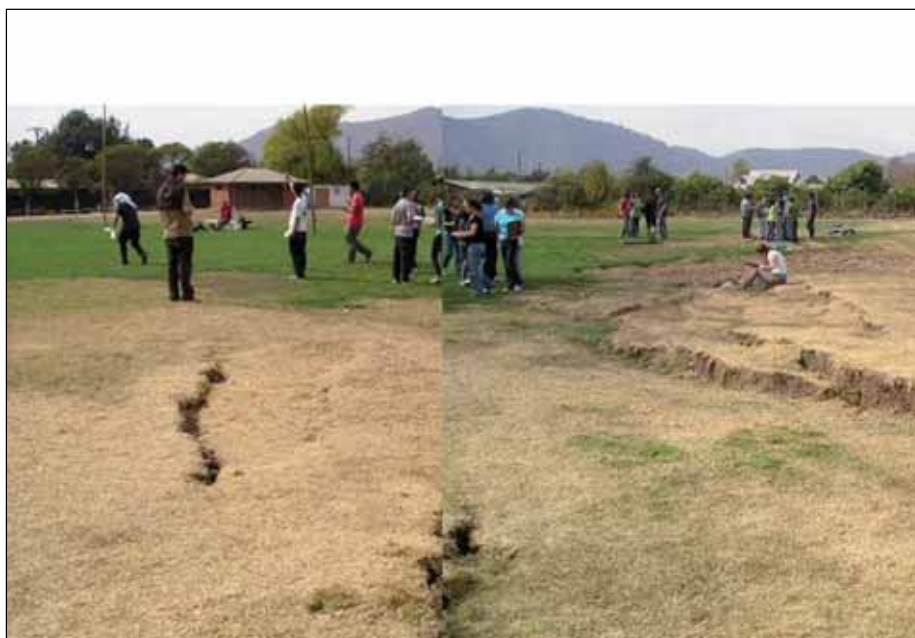
Deformación tectónica co-sísmica de terraza fluvial durante el sismo de 27 de febrero de 2010. Ejemplo: terraza del Maipo en San Antonio de Naltagua, Chile Central (33°44'04"S-71°01'20"W). **Mini rift valley** interpretado siguiendo el modelo derivado del experimento de CLOSS (1931). Observaciones de campo indicaron a este autor que la dirección de un esfuerzo impuesto influye en la orientación de un sistema de fracturas, si una masa sedimentaria es abombada. Este proceso produce *graben* y, consecuentemente, un *rift valley* por extensión, acompañado también de *horsts* internos. Un ejemplo gigantesco de este fenómeno es el *Rift Valley* o Gran Grieta Africana. *Co-seismic tectonic deformation of fluvial terrace during the seism of february 27, 2010. Example: Maipo terrace in San Antonio de Naltagua, Central Chile (33°44'04"S-71°01'20"W). Mini rift valley interpreted following the model derived from an experiment by CLOSS (1931). Field observations indicated to this author that the direction of an imposed stress influences on the orientation of a fracture system if a sedimentary mass suffers a convex deformation. This process produces graben and, consequently, a rift valley by extension, accompanied also by internal horsts. A gigantic example of this phenomenon is the Rift Valley or Great African Crack.* Referencia: CLOSS, H.,1931. Zur experimentellen Tectonic II. Brüche und Falten. *Naturwissenschaften*, 19: 242-247.
