## HIDROLOGIA DE LA CUENCA DEL ACONCAGUA. SELECCION DE EJEMPLOS

por T. WILGAT, A. KOSIK, K. WOJCIRCHOWSKI

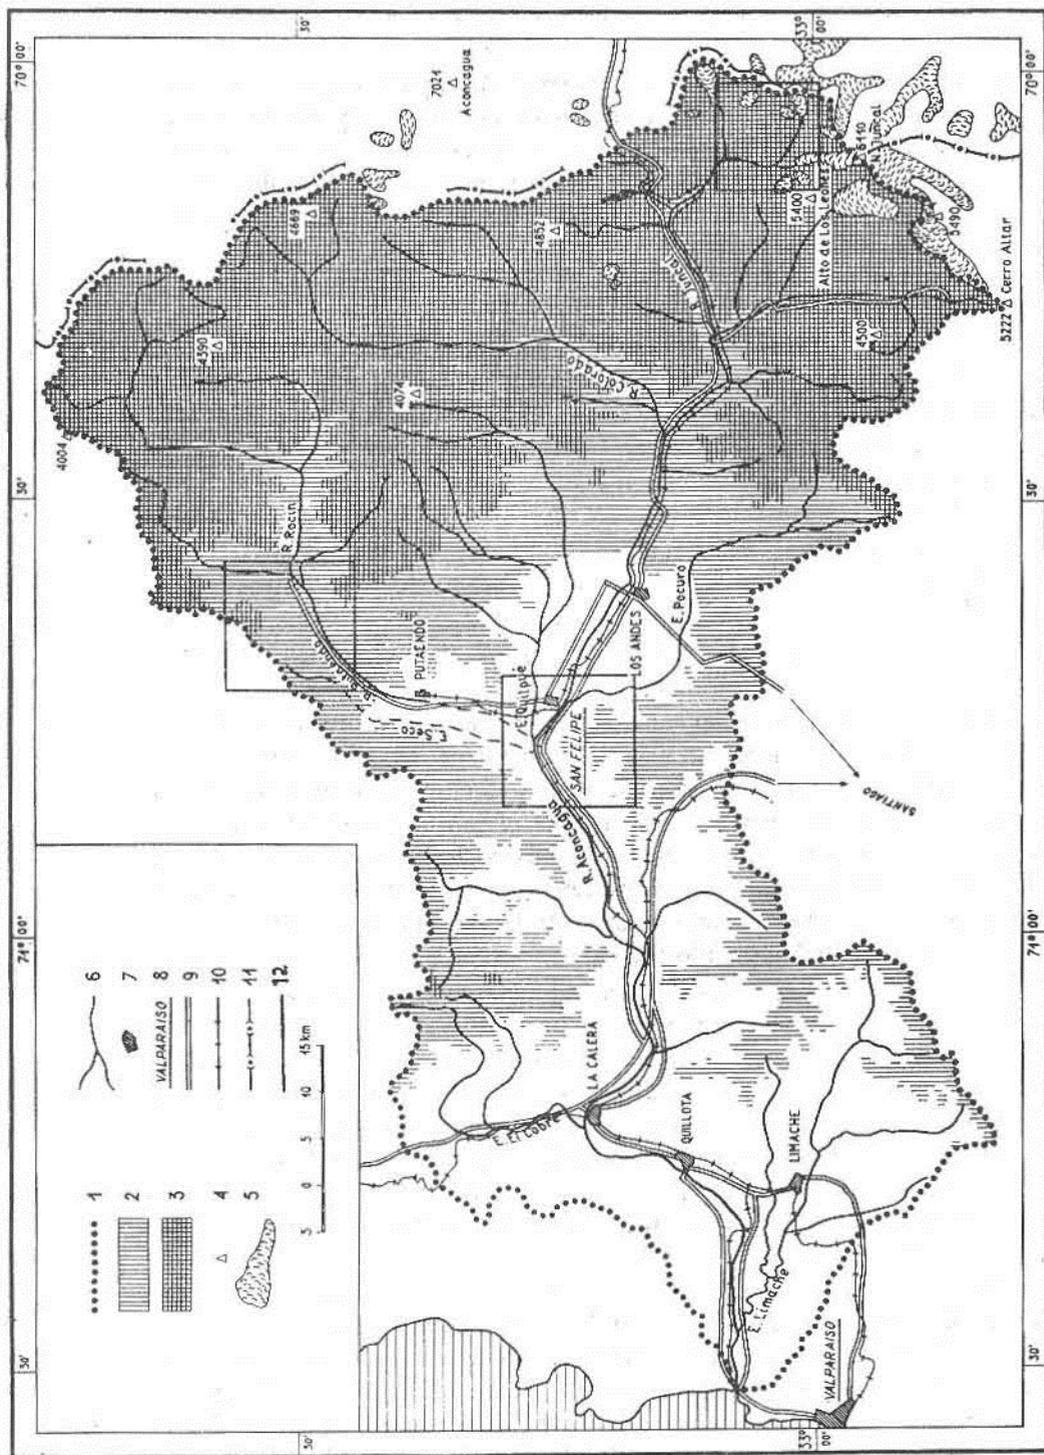
Figura 1

1. Línea Divisoria de Aguas.
2. Terrenos situados sobre 3.000 pies (914 metros).
3. Terrenos situados sobre 7.000 pies (2.137 metros).
4. Cumbres (Alturas en Metros).
5. Glaciares.
6. Cursos de Aguas.
7. Ciudades.
8. Capitales de provincias.
9. Caminos principales.
10. Ferrocarriles.
11. Frontera Internacional.
12. Arcas descritas en el artículo.

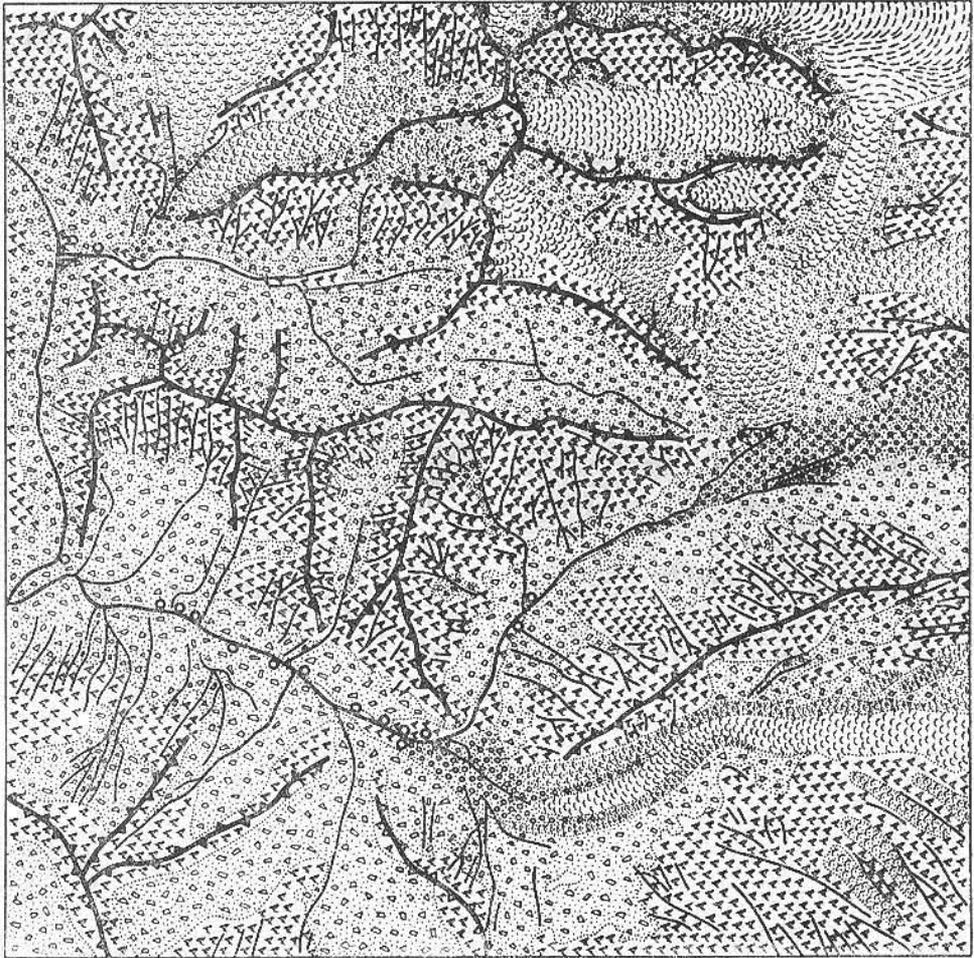
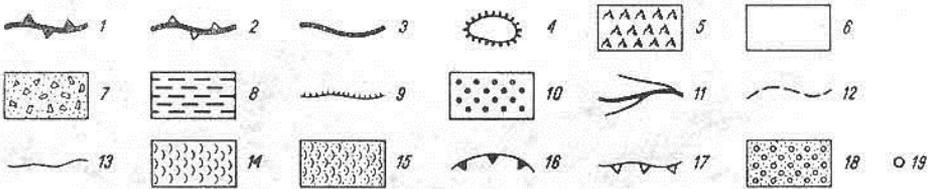
Figura 2 REGION DEL ALTO RIO JUNCAL

| 1. Cumbres rocosas. | 8. Terraza de acumulación. | 15. Hielo muerto. |
| 2. Cumbre cubierta de detritos. | 9. Borde abrupto del lecho fluvial. | 16. Circo glacial. |
| 3. Cumbre suavizada. | 10. Lecho pedregoso. | 17. Umbral glacial en el valle. |
| 4. Cerro testigo de denudación. | 11. Curso de agua permanente. | 18. Formas de acumulación glacial. |
| 5. Ladera rocosa. | 12. Curso de agua intermitente. | 19. Fuentes. |
| 6. Ladera cubierta por derrubios. | 13. Canal. | |
| 7. Cono de deyección. | 14. Glaciar. | |

La región que presenta la fig. 2, se encuentra situada en la parte sur de la cuenca del río Aconcagua. Ella comprende el curso superior del río Juncal y un fragmento de su afluente más importante que es el estero Navarro. Es una región de alta montaña cuyos puntos culminantes sobrepasan 5.000 m. Las partes más elevadas se sitúan en el límite SE de este territorio, sobre la divisoria continental de aguas, cubierta por glaciares. Esta línea coincide con la frontera chileno-argentina. Sobre la divisoria, en el extremo austral del sector considerado, se encuentra el punto culminante de la cuenca, el nevado Juncal 6.110 m. El punto de menor altura (2.500 m. aprox.), se localiza en el extremo de la región, en la confluencia de dos cursos de agua.

El primer itinerario nos condujo a lo largo del Juncal, desde el borde N de la fotografía hasta el frente del glaciar que cubre el sector superior del valle. En los Monos de Agua, afluente derecho que desemboca en el valle principal aguas abajo del frente del glaciar alcanzamos la longitud geográfica límite del sector superior del valle, sector predominantemente glacial (fotog. 1). El segundo itinerario nos permitió seguir el estero Navarro, hasta el afluente izquierdo (San José) que desemboca en el sector más amplio del valle, y luego reco-

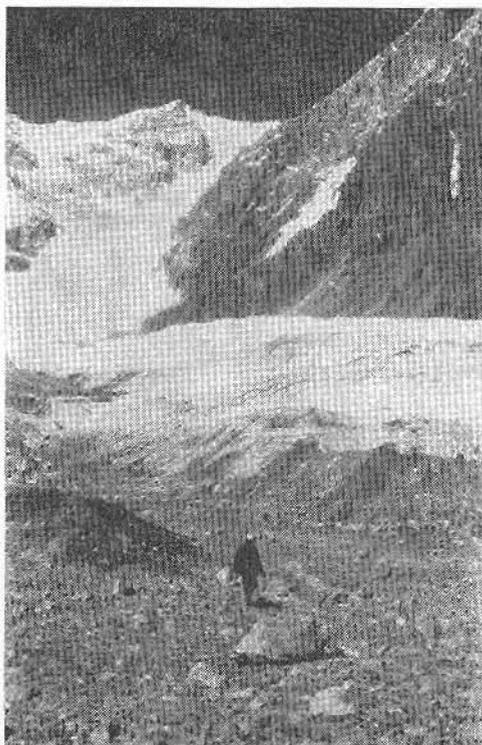
*Foto 1. Glaciar Juncal Norte*

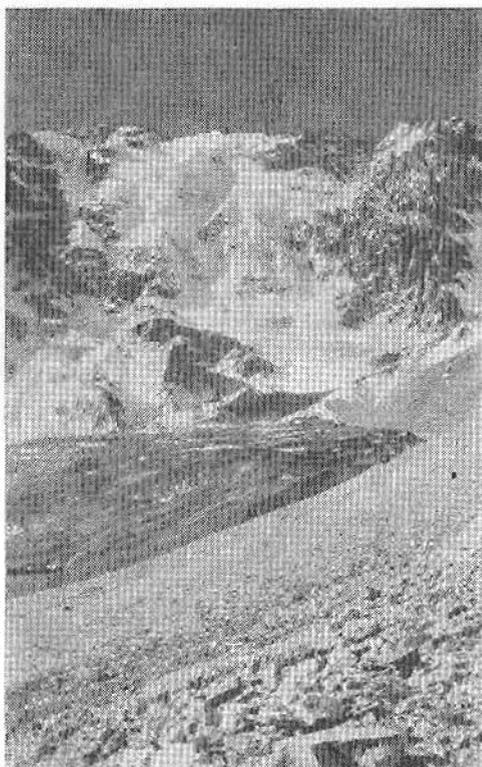
*Foto 2. Valle del Estero Navarro. Laderas cubiertas de detritos*

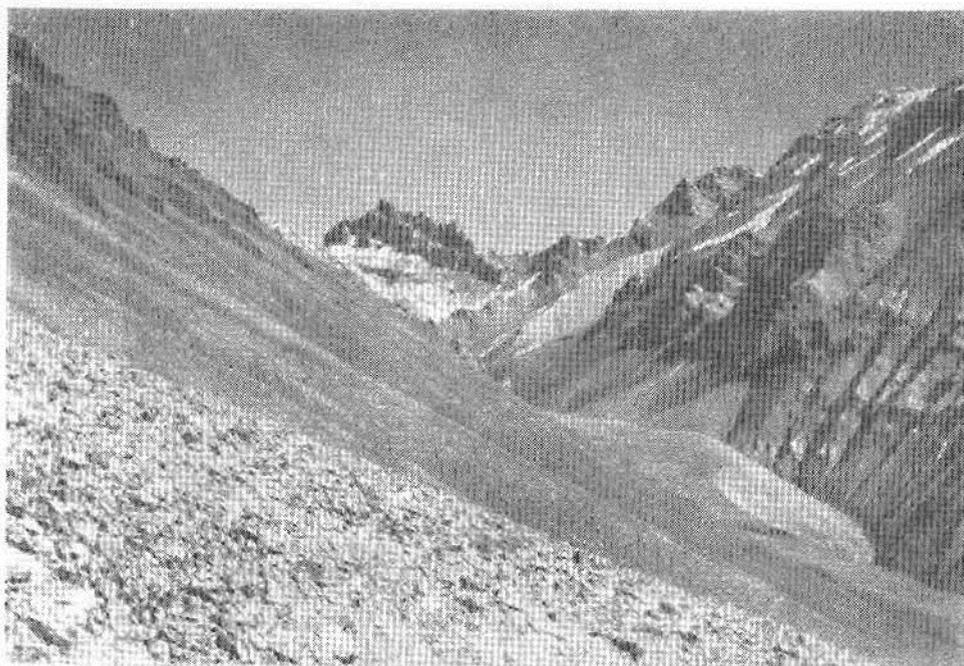
*Foto 3. Glaciar del Estero Navarro*

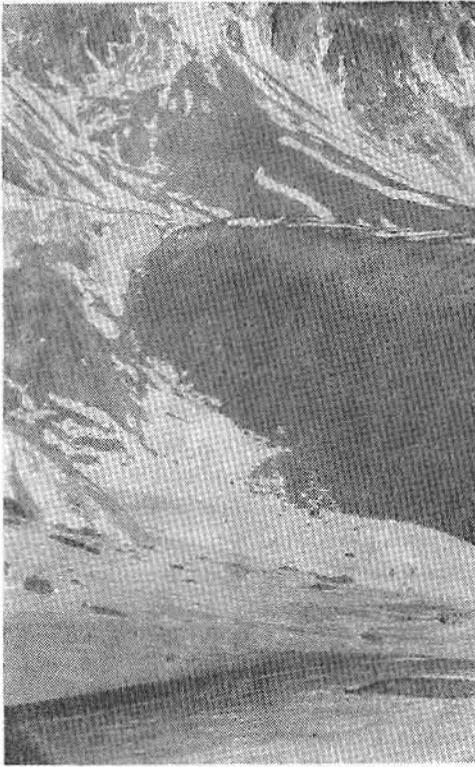
*Foto 4. Valle del estero San José.*  
Ladera de hielo muerto cubierta de detritos

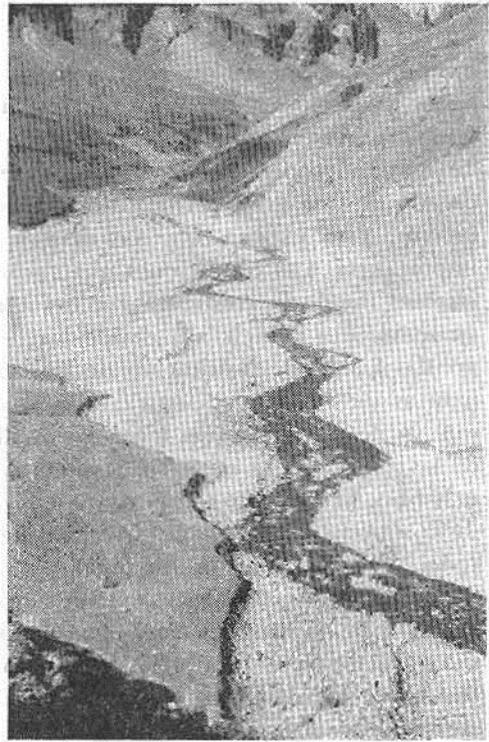
*Foto 5. Río Juncal durante el estiaje*

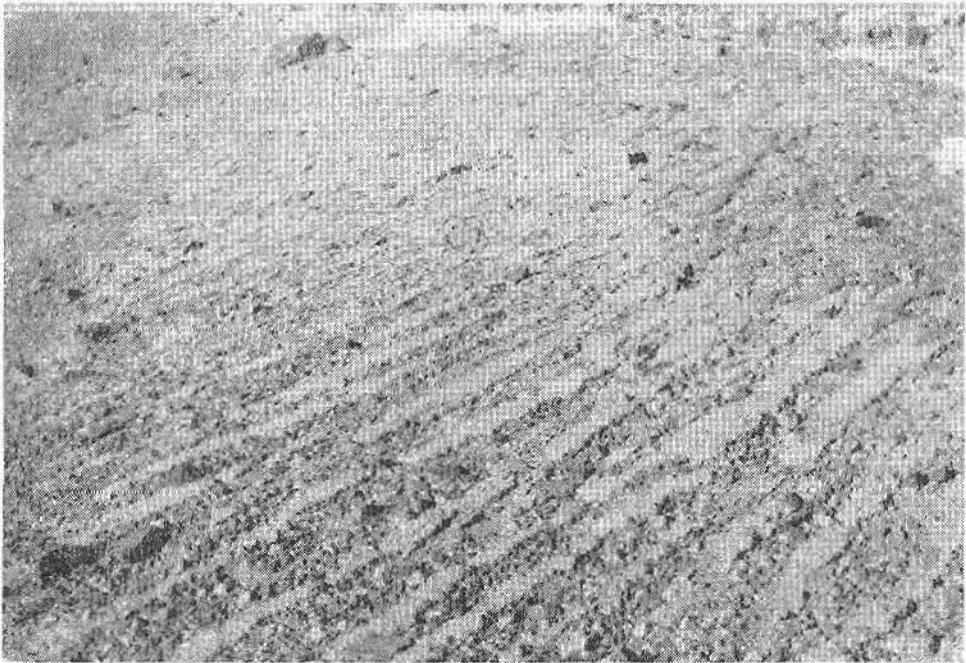
*Foto 6. Superficie del hielo muerto*

El hielo muerto constituye un elemento esencial y muy original del paisaje. Aparece bajo la forma de bloques de hielo en los valles, de bandas alargadas en las laderas del valle, de lenguas negras a causa del material descompuesto que lo cubre, o todavía, bajo la forma de amplios campos de hielo que rellenan los nichos. Las formas más interesantes aparecen en el sistema del estero Navarro. En las cabeceras del valle principal, fuera del terreno que abarca la fotografía, las montañas alojan importantes masas de hielo. Las lenguas de hielo muerto cubiertas por detritos se observan en el fondo de los valles como prolongaciones de los glaciares activos. Las mayores acumulaciones de hielo muerto se encuentran en los valles laterales, parte NE de la fotografía (fig. 5). Se accede allí desde La Lagunilla a través del valle de San José, bloqueado por materiales morrénicos que forman un importante umbral irregular. La fotografía aérea muestra que los materiales del umbral provienen del valle lateral. La morfología del umbral permite suponer que el material rocoso está mezclado con hielo muerto. En el valle lateral se observan morrenas diseminadas sin orden alguno. Paralelo al eje de este valle, el lado sur, se extiende una eminencia detrítica que hace pensar en una morrena lateral, pero que es en realidad el borde del hielo muerto cubierto de detritos. En el abrupto aparecen interesantes formas de crioturbación. La superficie del hielo muerto está cubierta de nieve. Alrededor se observan rocas multicolores de formas caprichosas. La fotografía aérea muestra también, en la disposición de los elementos, la influencia del movimiento del hielo, fenómeno que escapa fácilmente al observador que se encuentra en el terreno mismo. Los valles fluviales, a pesar de la importancia de la glaciación pleistocena y actual, no presentan la clásica forma de U. La razón estriba en la importancia de la denudación que cambia el carácter de las laderas, y rellena el fondo de los valles indistintamente. La acción de los hielos por el contrario se manifiesta en valles laterales suspendidos sobre valles principales, así como en los circos glaciales y en los umbrales, si se trata de la parte superior de la montaña.

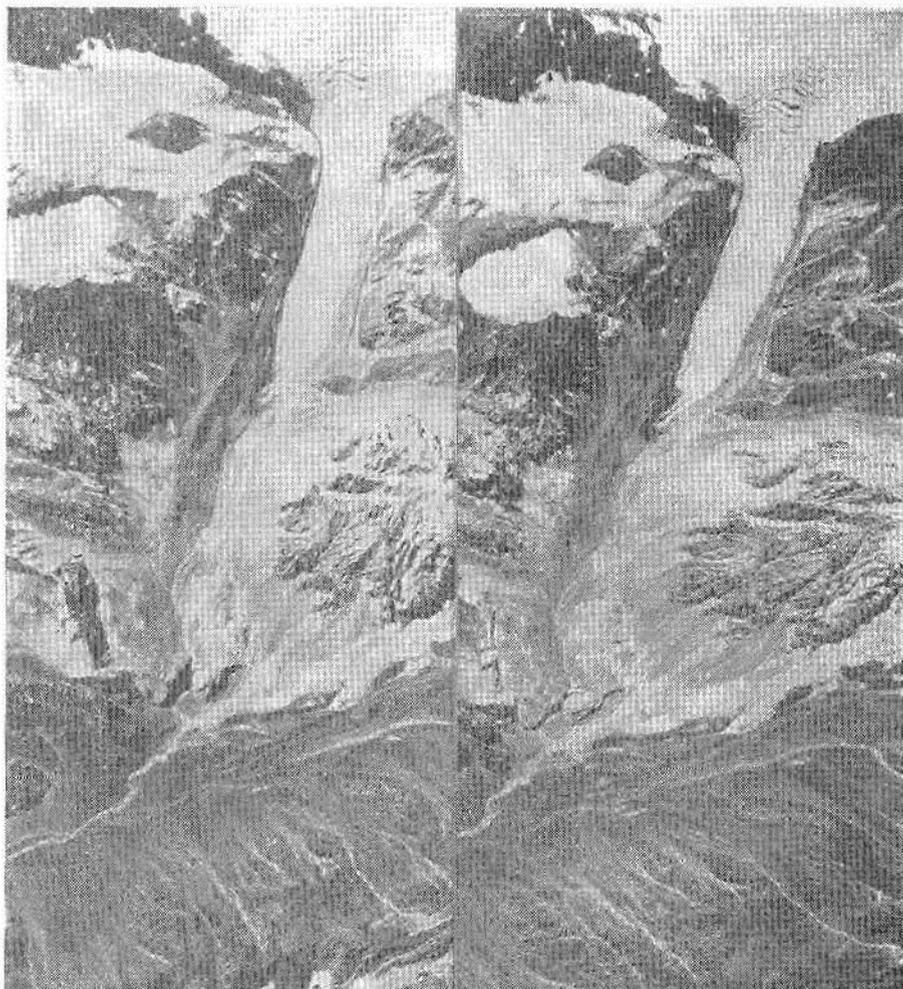
*Figura 4. Glaciar del Estero Monos de Agua*

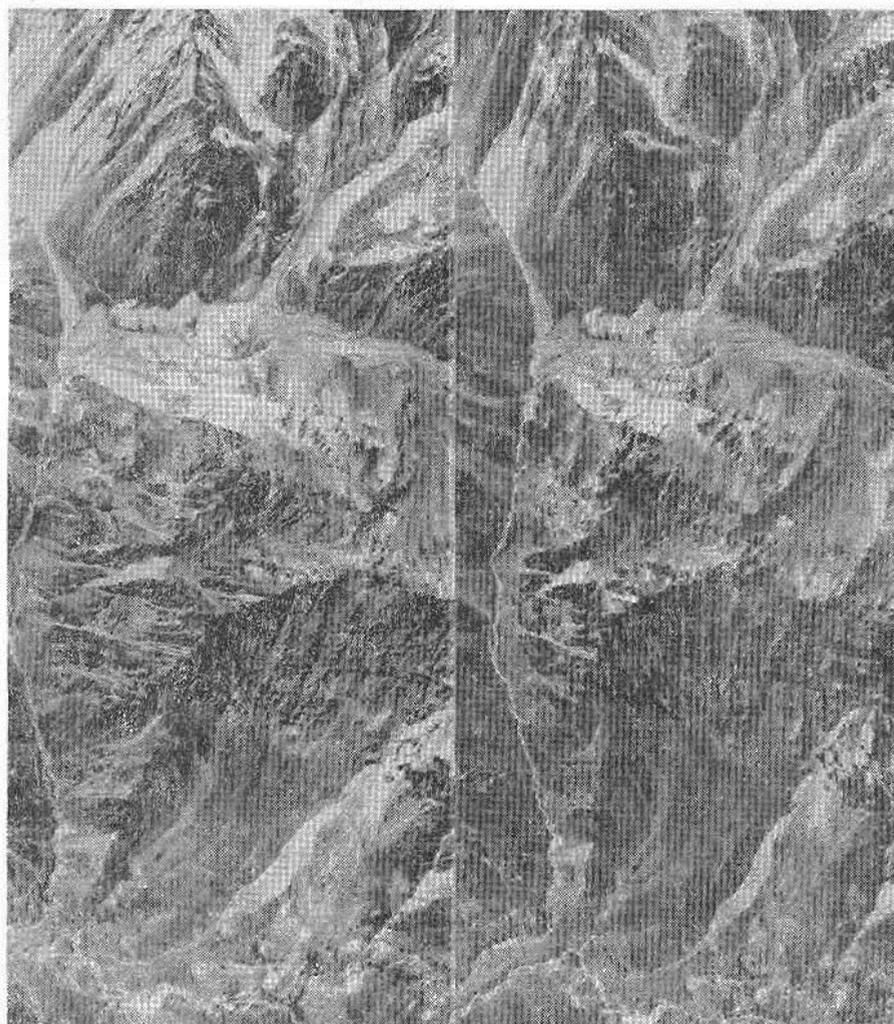
*Figura 5. Hielos muertos en el Cajón de San José*

Fuentes abundantes se encuentran en la confluencia del valle de Navarro y de su afluente izquierdo, el San José. El valle, que allí se ensancha, se llama La Lagunilla (fig. 5). Ahí se encuentran fenómenos de surgencias: una a la salida, otra un poco al fondo del valle lateral. El emplazamiento de estas dos surgencias hace pensar en una acción del valle de San José, que drena una cuenca bastante amplia donde el escurrimiento superficial es muy débil. Sin embargo, tampoco se podría eliminar la hipótesis de una alimentación kárstica en lo que concierne a la fuente inferior. Observamos en las inmediaciones gran cantidad de yeso, también calizas metamorfoseadas, y los depósitos de laderas están constituidos casi exclusivamente por fragmentos de estas rocas. Esta gran cantidad de agua que aparece en numerosos lugares parece confirmar una hipótesis semejante.

El tercer grupo de fuentes se encuentran en el sector en que el valle del estero Navarro forma un cañón, aguas arriba de la desembocadura del valle del río Juncal (fig. 5).

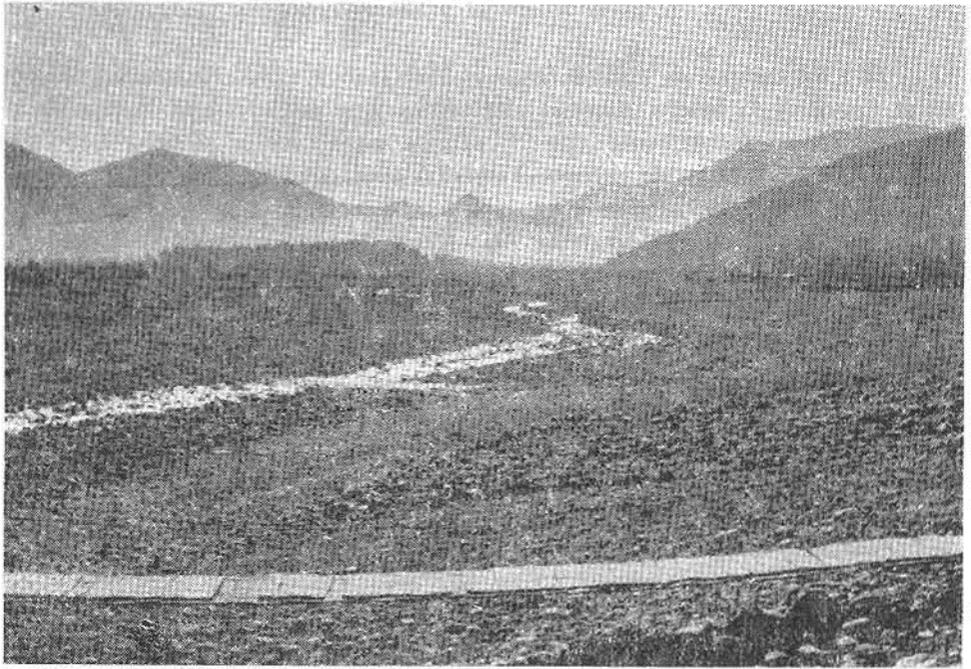
*Foto 9. Lecho del río Putaendo durante el estiaje.*

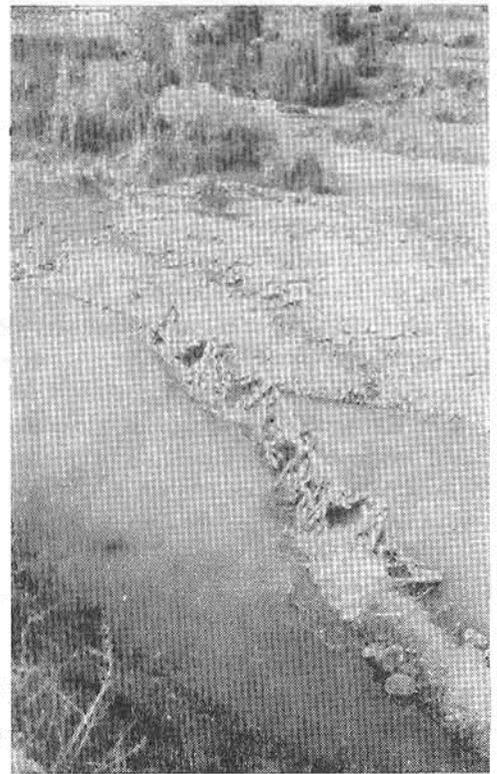
*Foto 10. Dique primitivo que conduce el agua hacia los canales.*

el agua a los campos de cultivo. Esto se hace con la ayuda de canales abiertos en el flanco de la ladera, sobre la alta terraza que es el terreno susceptible de ser explotado agrícolamente (fig. 8). Desde estos canales el agua llega, por gravedad, a los campos de cultivo. Todas las propiedades tienen un complicado sistema de pequeños canales para eliminar sus campos. Diversos trabajos de mejoramiento permiten enriquecer el terreno irrigado en partículas arcillosas y coloidales lo que permite disminuir la permeabilidad del suelo y retener por más tiempo la humedad, preciosa para la producción agrícola.

Para evitar la construcción de represas, las captaciones de los canales de irrigación se sitúan muy por encima de los terrenos a irrigar. El agua se escurre naturalmente por los canales por cuanto su fondo es de menor altura que el del río que se sangra. A veces se construye un dique primitivo (fotog. 10). Los largos canales siguen casi exactamente la horizontal a lo largo de las laderas. A veces unos corren en líneas paralelas, constituyendo un elemento característico del paisaje de los sectores habitados. El agua fluvial satisface todas las necesidades. Las aguas subterráneas no se utilizan en ningún sector agrícola. Un sistema semejante de explotación del agua modifica fuertemente su circulación natural. Grandes cantidades de agua desviadas de los lechos fluviales no retornan al río y se incorporan a la atmósfera al ser evacuadas por la transpiración vegetal o al ser evaporadas directamente por el Sol. Las pérdidas deben ser considerables dado el estilo de construcción de los canales, habitualmente a tajo abierto, y donde no se destaca la provisión por las pérdidas de agua. Es cierto que en los canales se produce un lento relleno, sin embargo, en numerosos lugares el agua de los canales se infiltra en el suelo y luego se evapora.
