Alterações nas dunas da Praia de Boa Viagem - Recife (PE) originadas por Ação Antrópica

Sand dunes Changes in Boa Viagem Beach - Recife (PE) originated by Anthropogenic Action

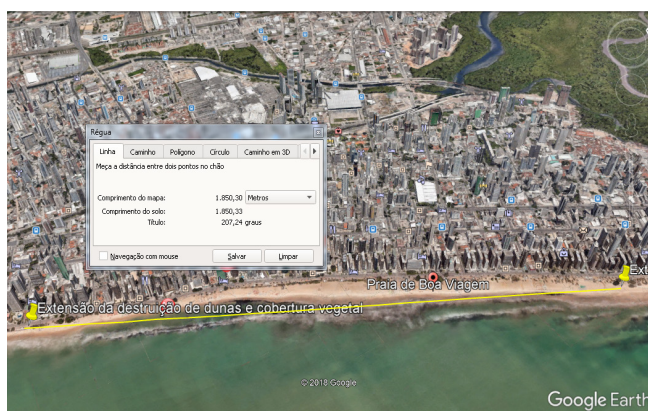
Figura 3. Extensão da Destruição de 1.850, 33m das Dunas com Cobertura Vegetal em Boa Viagem. Fonte: Google Earth/2018

As imagens de campo foram obtidas, através de uma máquina fotográfica modelo Samsung Lens ES95 e imagem do Google Earth para demonstrar a extensão da destruição das dunas com a cobertura vegetal. Para obtenção dos dados utilizou-se como motor de busca o site do Google. Por falta de informações adequadas para caracterizar as observações apresentadas nesta pesquisa é que lançamos mão de imagem a partir do Google Earth na qual utilizamos a régua disponível no quadro apresentado na figura 3 para estabelecermos a medida referente à destruição completa das dunas com cobertura vegetal, na área central da praia de Boa Viagem, na década de 1980 e que permanece até os dias atuais. O comprimento total da linha atinge 1.850,33 metros, área de dunas com cobertura vegetal devastada sem a possibilidade de recuperação natural em curto prazo.

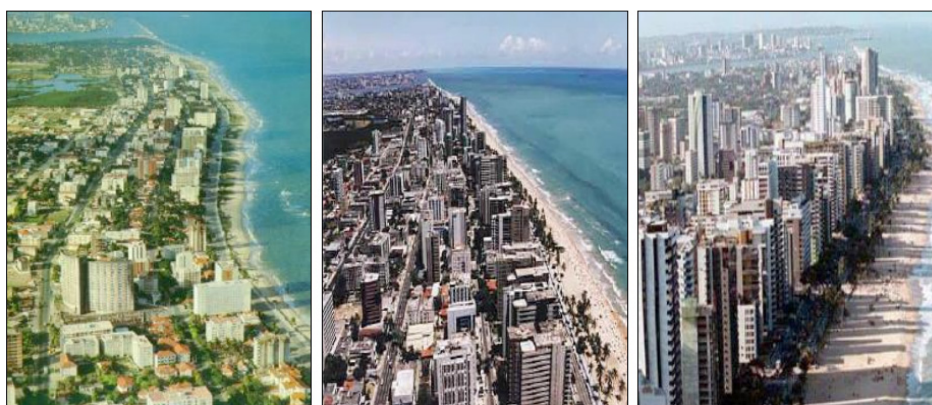
Observam-se na figura 4 as feições da praia de Boa Viagem em três décadas distintas. A década de 1970 na primeira foto é possível visualizar a integridade das dunas com cobertura vegetal. Nas imagens das décadas de 1990 e 2000 vê-se claramente a raspagem da vegetação e das dunas registrando a degradação ambiental. Até o presente momento, ninguém assumiu a responsabilidade por este desastre ecológico. É possível observar a veloz verticalização deste bairro em 40 anos, com os prédios substituindo as casas.

As dunas, com altura variando de 80 cm a 1,20 m eram cobertas por vegetação, formada

na maior parte, por capim de praia e a salsa. A retirada desse componente importante da paisagem favoreceu o deslocamento dos sedimentos da região sul para a região norte, além de sua projeção para a calçada e avenida, principalmente, no mês de agosto quando os ventos são considerados mais fortes. Observa-se na figura 4 que a faixa de terra na primeira imagem está coberta por vegetação até o ano 1989 quando foi encerrado o projeto que culminou com a destruição completa. A segunda e terceira imagens tomadas a partir de 1990 e 2000 respectivamente, não apresenta recuperação da vegetação nem recomposição das dunas frontais. Em agosto de 1994 iniciou-se o processo de erosão costeira da zona sul da praia de Boa Viagem.

Figura 4. Degradação Ambiental da Beira da Praia de Boa Viagem nas décadas de 1970, 1990 e 2000. Fonte: Adaptada de Silva (2016)

As imagens das figuras 6 e 7 encontram-se inseridas no trecho cujo registro está

exposto nas três imagens da figura 4. Toda a vegetação foi decomposta para dar lugar às quadras de vôlei e espaço para os banhistas.

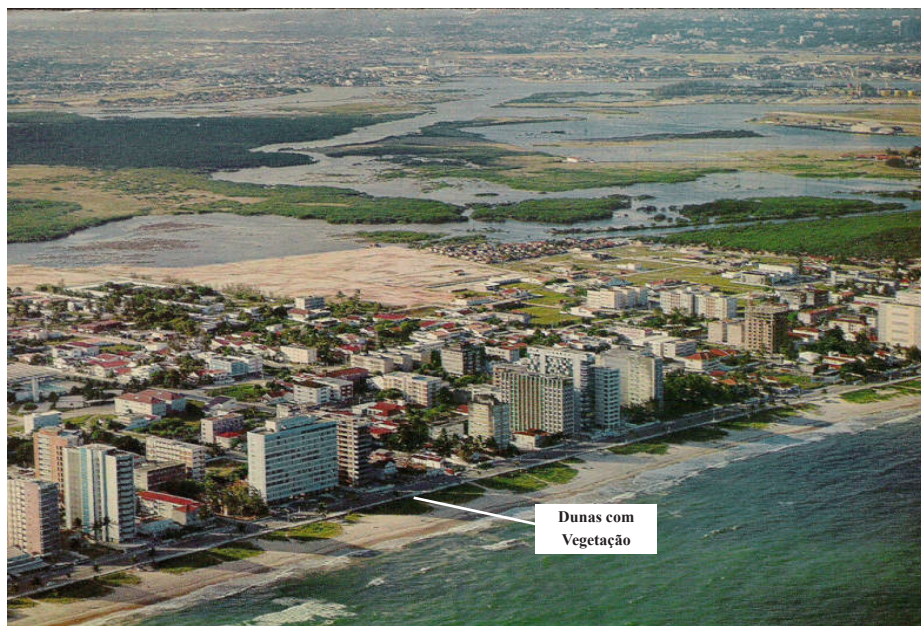
A área de mangue, antes rica de peixes e crustáceos, no alto da foto da figura 5 recebe na atualidade boa parte dos resíduos contaminados destas habitações proporcionando ao ambiente, um odor nauseabundo. As formas de vida encontradas antes, neste ecossistema tão importante, já não existem mais.

Figura 5. Vista panorâmica das dunas com cobertura vegetal praia de Boa Viagem na década de 1970. Fonte: <https://divulgapernambuco.webnode.com.br/galeria-de-fotos/imagens-antigas/>

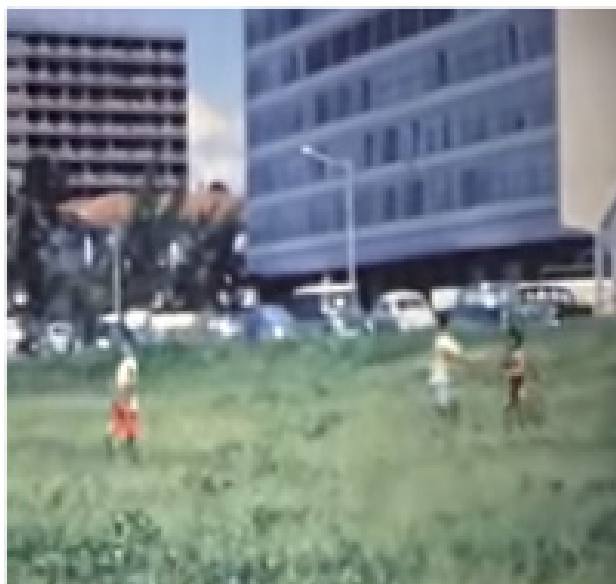
Figura 6. Cobertura vegetal e dunas em frente ao Edf. Acaiaca. Fonte: <https://www.youtube.com/watch?v=pTqcLL-GW8A>

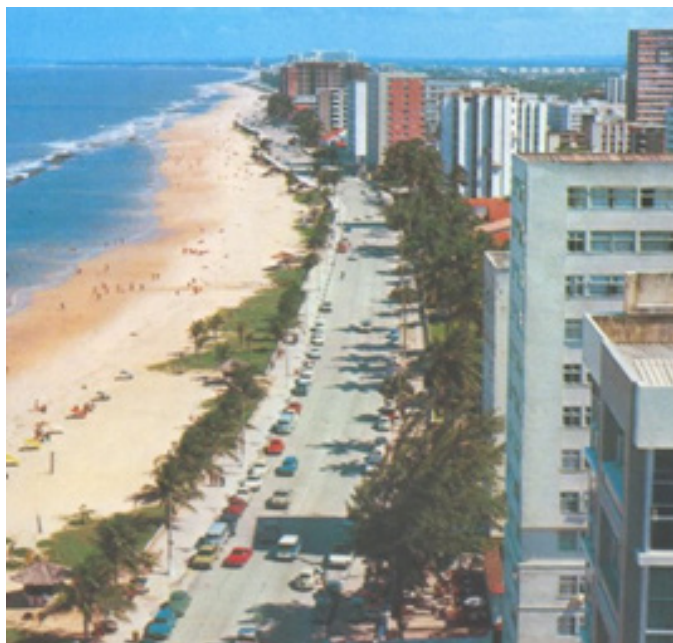
Figura 7. Destruição das dunas frontais. Fonte: <https://divulgapernambuco.webnode.com.br/galeria-de-fotos/imagens-antigas/>

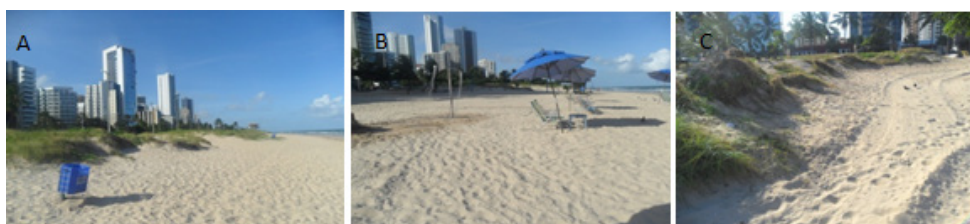
A figura 8 situadas no norte da praia de Boa Viagem mostram três zonas diferentes, nas quais o trânsito de pessoas é sempre intenso durante todos os dias da semana, impedindo que a vegetação possa crescer.

A figura 8A mostra na zona norte da praia as dunas frontais com vegetação que foram preservadas e que, nunca foram atingidas pelas marés de sizígia, mesmo nas marés de 2011 que atingiram a altura de 2.6 e 2.7 consideradas anormais para esta região, em vários meses. A figura 8B apresenta área de pisoteio por banhistas, na qual existiam as dunas frontais mostradas na figura 8A. A figura 8C corresponde à destruição das dunas frontais que

gradativamente vão sendo abertas pelas carroças que são levadas à área da pós-praia. Observa-se nas mesmas que a areia nua facilmente será arrastada por não ter as dunas com a vegetação para impactá-las sendo empurradas na direção do calçadão, essencialmente pela ação eólica, podendo projetar areia nas calçadas e avenidas, habitações e caminhos (Portz, Manzolli, Gruber, & Correa, 2010; Portz, Jardim, Manzolli, & Gruber, 2016).

Figura 8. A: Dunas Frontais; B: Pisoteio de dunas; C: Destruição de dunas. Fuente: Elaboração própria, novembro, 2013.

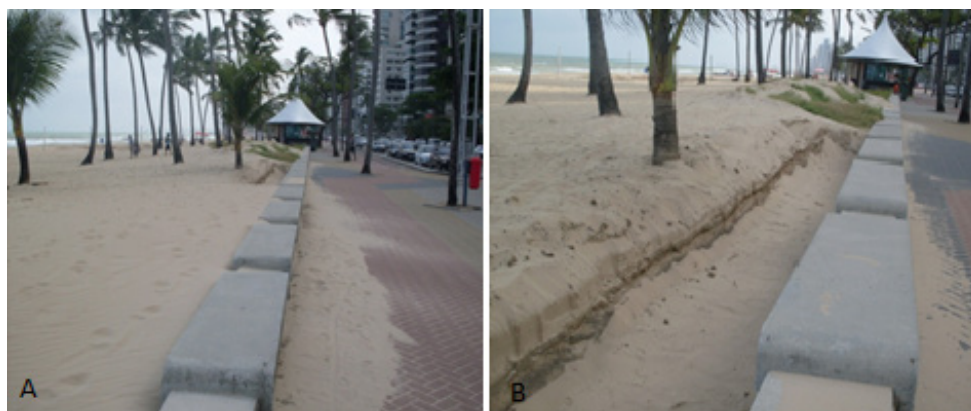
Entre os meses de agosto e setembro os ventos sopram com maior intensidade projetando os sedimentos na calçada e avenida, como mostram a figura 9A. O sulco formado junto ao muro de proteção é feito pela prefeitura na tentativa de deter os sedimentos que se deslocam da pós-praia com facilidade na ausência de dunas e vegetação. A Prefeitura do Recife todos os anos a partir de julho, quando começam os ventos mais fortes cujo pico é em agosto, diminuindo gradativamente

em setembro, cavam uma espécie de trincheira para receber os sedimentos trazidos pelos ventos. O observado na figura 9A y 9B correspondem à ação dos ventos no mês de julho e é possível observar o depósito de sedimentos na calçada que se estende para a avenida. Acionada a partir do incômodo à população, a Prefeitura do Recife procede desta forma para minimizar os impactos. Esse fenômeno só começou a ocorrer após a retirada das dunas.

Figura 9. A: Área sem Dunas; B: Impedimento de Sedimentos. Fonte: Elaboração própria, agosto 2011.

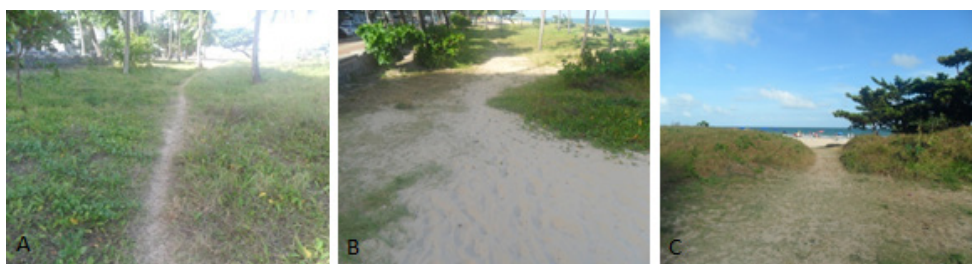
A figura 10 mostra a destruição parcial da duna frontal.

As figuras 10 e 11 representam a sequência da formação de aberturas mais extensas entre as dunas e cobertura vegetal que terminam em áreas de grande destruição pelo pisoteamento constante. A figura 10A representa o início da destruição em uma área com cobertura vegetal nativa, na qual,

As pessoas caminham livremente buscando outros acessos à beira da praia. Observa-se na figura 10B um maior desgaste na vegetação que ocorre quando milhares de pessoas durante meses ou anos usam este caminho sem se preocuparem com o desgaste. A figura 10C apresenta a falta de consciência ambiental quando vendedores de refrigerantes abrem sem permissão uma duna e põem, muitas vezes, fogo na vegetação rasteira. Observam-se na figura

Figura 10. A: Caminho na Vegetação; B: Expansão do Caminho; C: Abertura nas Dunas. Fonte: Elaboração própria, novembro 2013.
